SINTEF RAPPORT

**Gjennomgang av tekniske krav til oppdrettsanlegg
- basert på rømmingstilfeller i januar 2006**

Østen Jensen

FHL havbruk

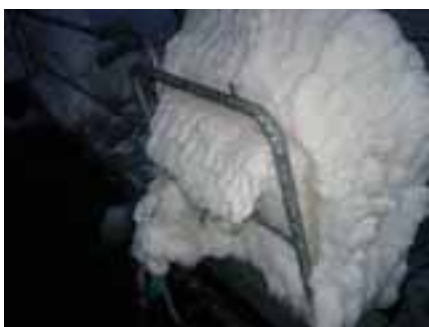
Figur 2 Is på rekkverk, bilde hentet fra <http://www.flextech.no>.

Verdiene som står i NS 9415 er de samme som gis i ”Den Norske Skipskontrollens regler av 1998, paragraf 12 Stabilitet”. De oppgitte verdiene (30 kg/m² for horisontale og 7,5 kg/m² for vertikale flater) synes å være for lave sammenlignet med det som har blitt observert, se Figur 2.

En verdi på 7,5 kg/m² (horisontale flater) tilsvarer kun ca 0,75 cm med is. Som bildet viser kan man få vesentlig mye større ismengder. Det ble og observert at stålanlegg med mye restoppdrift var i ferd med å synke på grunn av ismengdene.

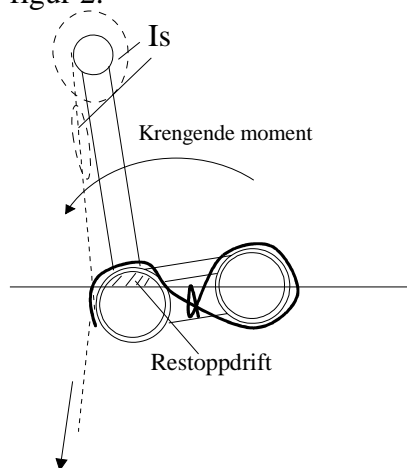
Figur 3 Islast på plastringer.

Is ble tidligere ansett for ikke å være et vesentlig problem for plastringer. I forbindelse med Narve ble det observert så store mengder is på plastringene at de var i ferd med å gå under. Hvis indre ring går ned kan man få problemer med knekking og brudd av klammer, rekke og rekkestøtter, se figur 2.

Ved flere tilfeller ble det observert at rekkestøtter og rekke var knekt og hoppenett falt ned. Dette kan igjen føre økte belastninger på not og føre til nota blir revet løs fra flyter. Når rekke og rekkestøtte faller inn i nota kan det føre til at skarpe detaljer kan rive hull.

Det settes nå i gang et forskningsprosjekt med målsetting å finne fram til korrekte metoder for å ta hensyn til og dimensjonere mot is.

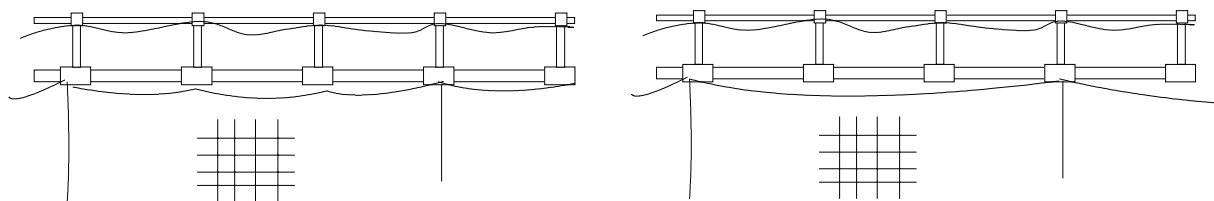
Figur 5 Innfesting av not til flyter.

Progressive brudd i innfesting førte ved enkelte tilfeller til at store deler av hovedtau og hoppenett hang ned under vann og førte til at fisk rømte. Dette forholdet omtales ikke i NS 9415 i dag.

At innfesting ryker skyldes hovedsakelig strømbelastning. Hvis det er store mengder dødfisk i not kan dette skape en ekstra treghet som kan føre til at også de dynamiske belastningene fra bølgene blir større.

Det bør stilles strengere krav til antall festepunkt og det bør også spesifiseres hvor og hvordan nota skal festes til flyter, se Figur 5. Samtidig med krav til innfesting bør man kreve at det sjekkes mot progressivt brudd og fare for ”totalhavari” av nota.

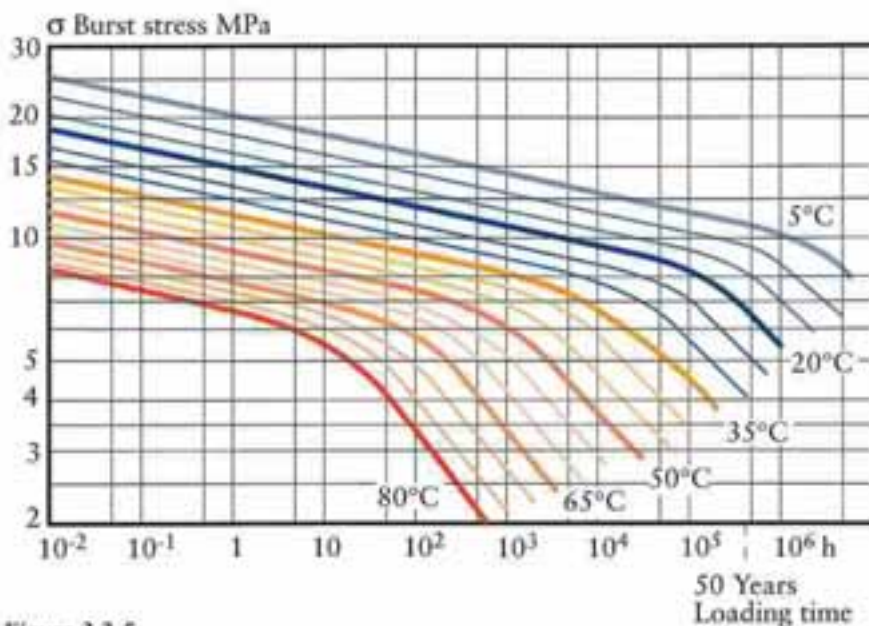
Figur 6 Kapasitet som en funksjon av belastningstid og temperatur.

Plast har kompliserte materialegenskaper i forhold til andre konstruksjonsmaterialer som stål og aluminium. Egenskapene til plast er avhengig av varighet til belastning og temperatur, se Figur 6.

Som figuren viser svekkes kapasiteten til materialer når belastningstiden og temperatur øker. Det er derfor viktig at man bruker de verdiene som er oppgitt i NS 9415 ved dimensjonering av plastringer. Det gjelder for både flyter og klammer/rekkestøtter hvis de er laget av plast. Lokal knekking av plastrør i forbindelse med ovalisering av flyter på grunn av strøm er et annet vanlig problem, se Figur 7.

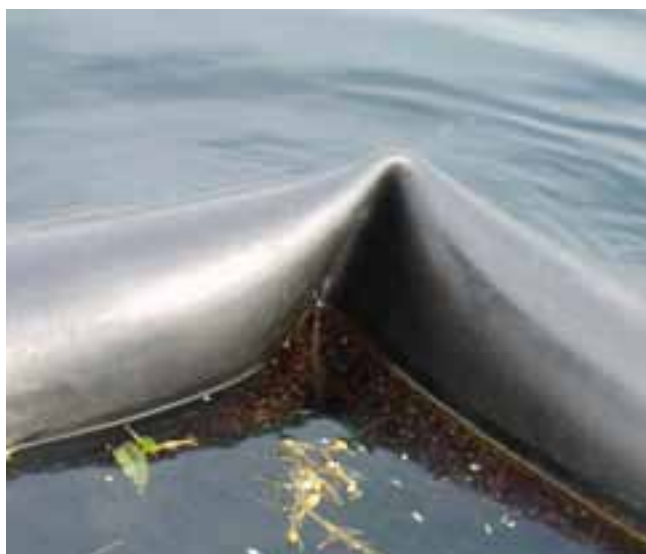
Figur 7 Lokal knekking av plastrør.

Når en plastring kollapser er det alltid stor risiko for at også klammer, rekkestøtter og rekke blir ødelagt. Dette vil gi flere mekanismer som kan medføre rømming.

Tilgjengelig beregningsmetodikk finnes for å unngå kollapsmekanismen vist i figuren over. Janson (1999) gir en kritisk bøyeradius for rør som er basert på ovalisering på tversnittet til røret:

$$R_b = \frac{D}{1.12s/D_m}$$

Her er R_b kritisk bøyeradius, D er ytre diameter av røret, s er veggtykkelsen og D_m er diameter til midt i rørveggen ($D_m = D - s$). Formelen brukes f.eks. til å bestemme hvilken diameter som må brukes på trommel når man kveiler PE-rør på trommel. Dette er et krav som også kan stilles til PE-rør brukt som flytere i havbruksnæringen. I tillegg bør det vurderes å undersøke hvorvidt det er fare for at man kan få siging på grunn av bøyespenningen.
