# RAPPORT

## **Rømming tilknyttet transport av levende fisk i oppdrettsnæringen**

Marikken Høiseeth, Mats Heide, Erik Høy og Leif Magne  
Sunde

**SINTEF Fiskeri og havbruk AS**

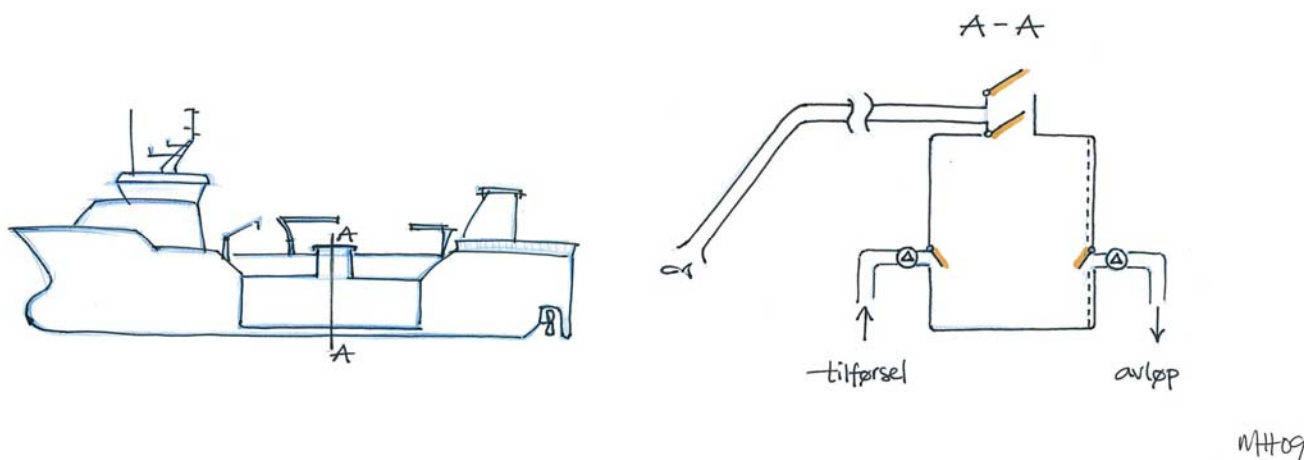
Figur 5. Manglende kontroll av luker ombord i brønnbåt har ført til rømminger. Luker er markert med oransje.

Åpne luker har vært årsak til at fisk har blitt pumpet ut i sjø. Det er rapportert om åpne luker under transport over både korte og lange avstander. Åpne luker har også gitt følgeskader, slik som at tau har blitt sugd inn gjennom luken som har ført til revning av not. Luker uten sikring har i tillegg ført til pumping av fisk opp på dekk.

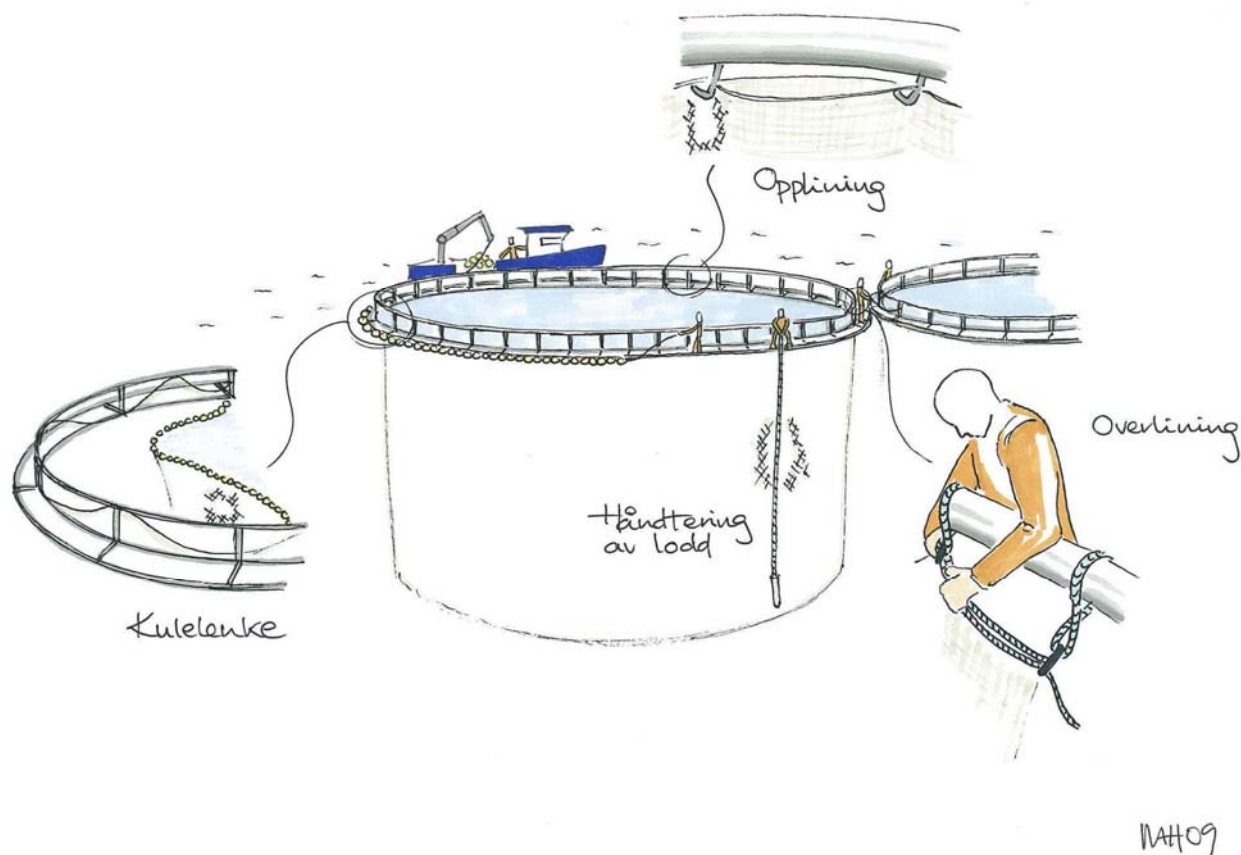
Løfteoperasjoner som opplining, håndtering av lodd, overlining og bruk av kulelenke, har blitt rapportert som årsak til hull i not som har gitt fisken rømmingsmuligheter (figur 6).

Figur 6. Mange krevende løfteoperasjoner må utføres når fisk skal transporteres. Illustrasjonen viser de vanligste årsakene til hull i not knyttet til løfteoperasjoner.

- Redusere antall løfteoperasjoner og unngå håndteringsutstyr til løfting av not som kan gi skade på nota
- Plassere et ekstra sikkerhetsnett som sikrer nærområdet når man skal utføre operasjoner som eksempelvis overlining hvor hoppegjerdet slippes ned
- Innføre sterkere notmateriale
- Innføre doble nøter. Det er imidlertid mange utfordringer knyttet til dette alternativet, slik som ekstra håndtering og økte strømbelastninger på anlegget.

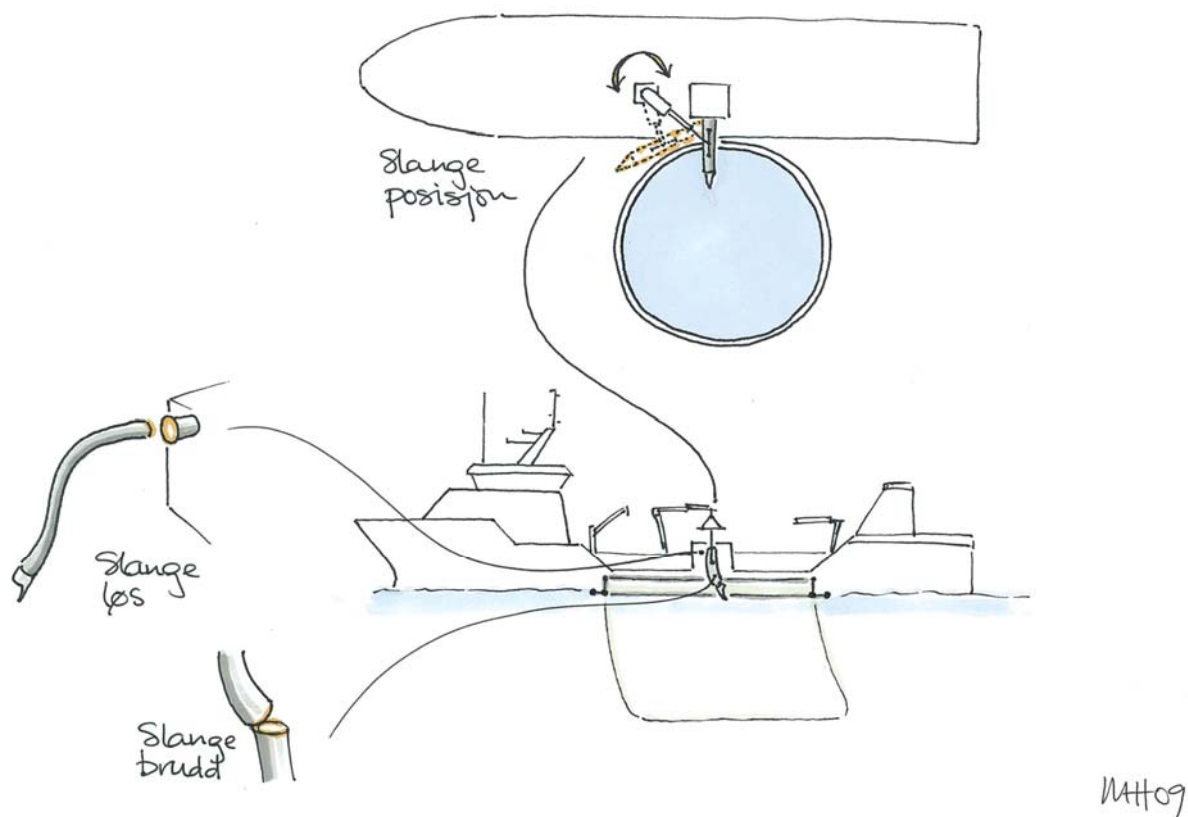
Løs pumpeslange, brudd i pumpeslange og feil posisjonering er det mest vanlige (figur 7). Årsaker til at slangen har løsnet oppgis å være sviktende hurtigkoblinger og sekundærsikringer som kjetting. Brudd i selve pumpeslangen skjer i koblingspunkter. Ved feilposisjonering av pumpeslangen har enten pumpeslangen alene hatt feil posisjon, eller brønnbåten vært dreid ut av posisjon som følge av sterk vind.

Figur 7. Illustrasjonen viser svikt i forbindelse med pumping av fisk.

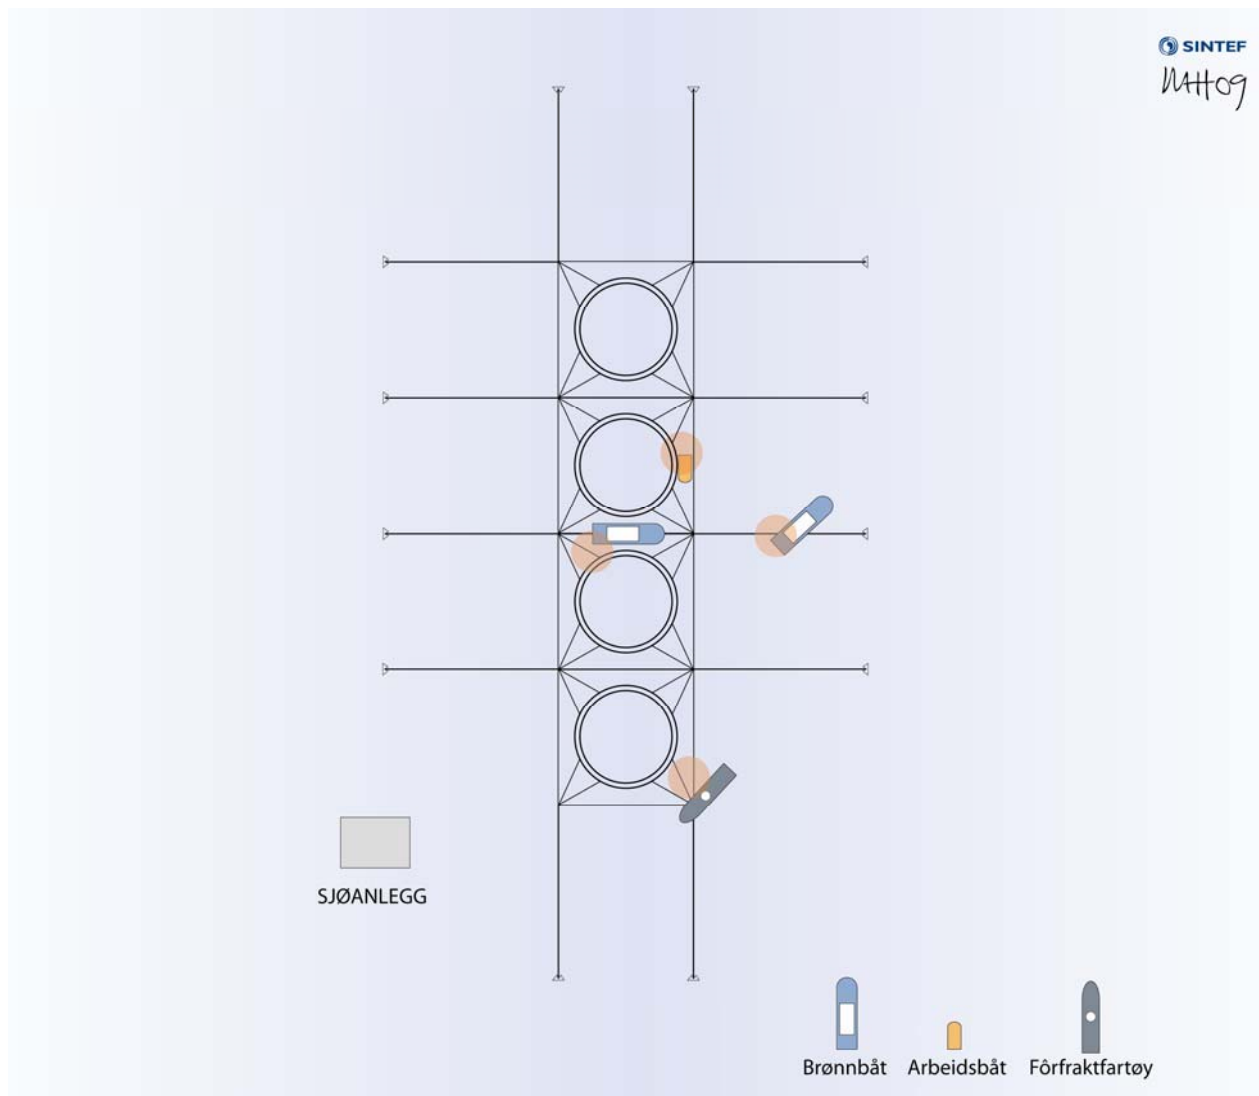
Figur 9 illustrerer aktuelle risikoområder for notskader i manøvreringsforbindelse. Notlin, slakke varp og løse tauender som flyter på overflaten, er utsatt for å bli sugd inn i propellen og medføre direkte skader eller følgeskader på nota.

Figur 9. Manøvreringsfeil av fartøy forårsaker notskader. Røde sirkler markerer risikoområder (tabell 1, 2).

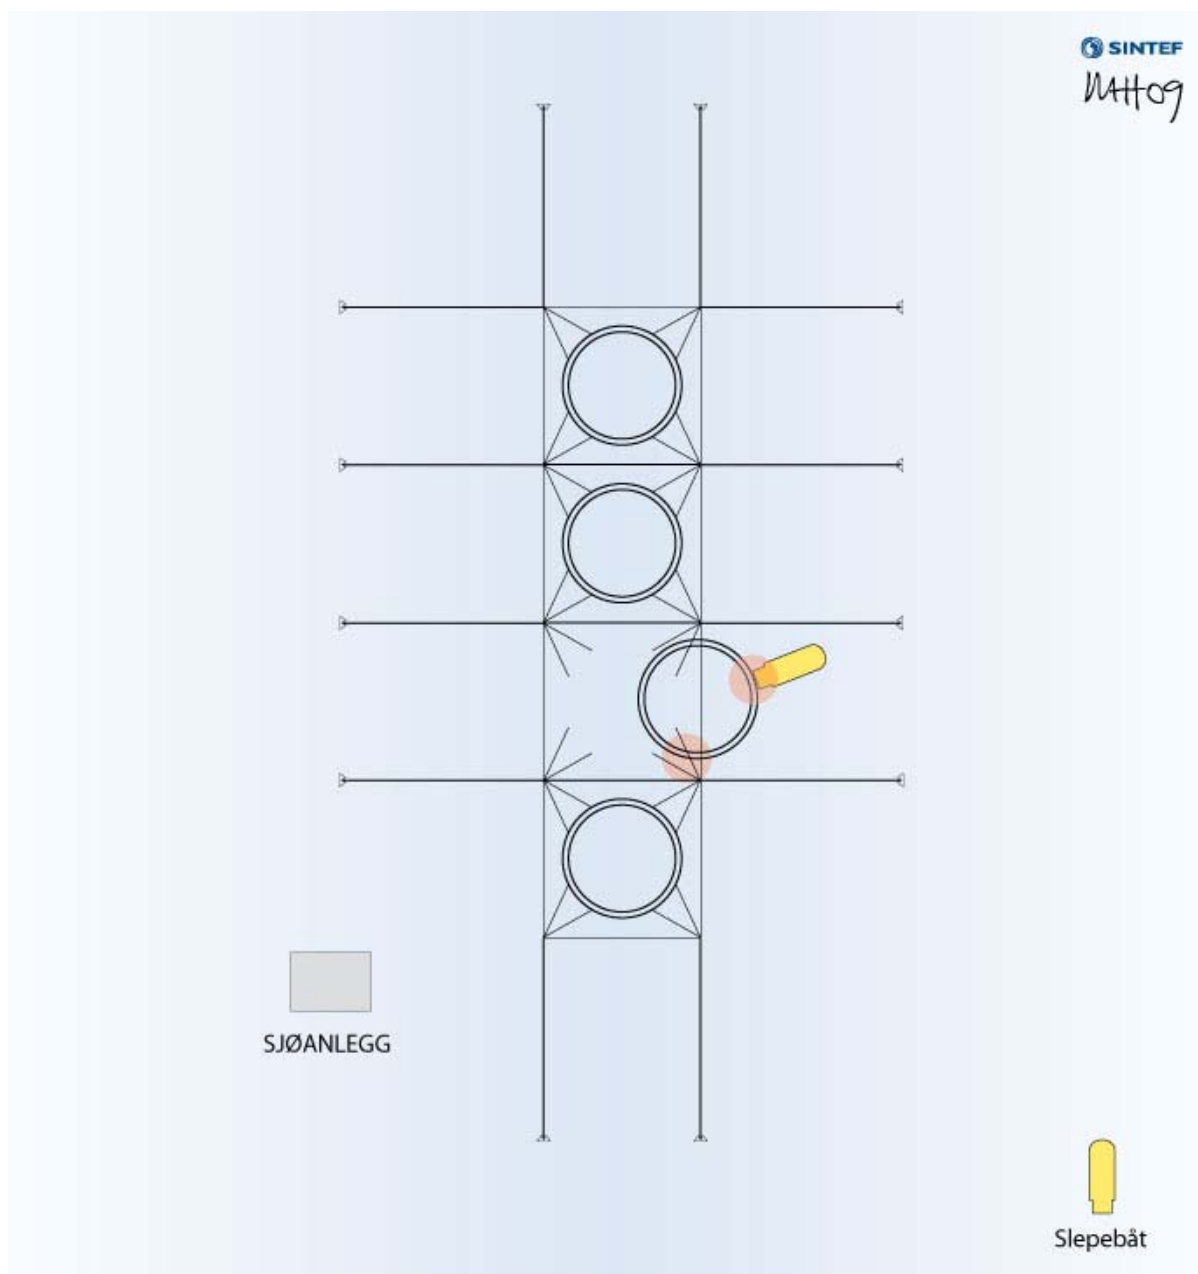
Man kan skille mellom intern og ekstern sleping av merd. Med intern sleping regnes sleping som foregår på selve sjøanlegget (figur 12). Slepningen begrenser seg dermed til transport over korte avstander. Intern sleping forekommer for eksempel ofte i forbindelse med sortering og avlusing.

Figur 12. Intern sleping av merd. Røde sirkler markerer risikoområder (tabell 2).

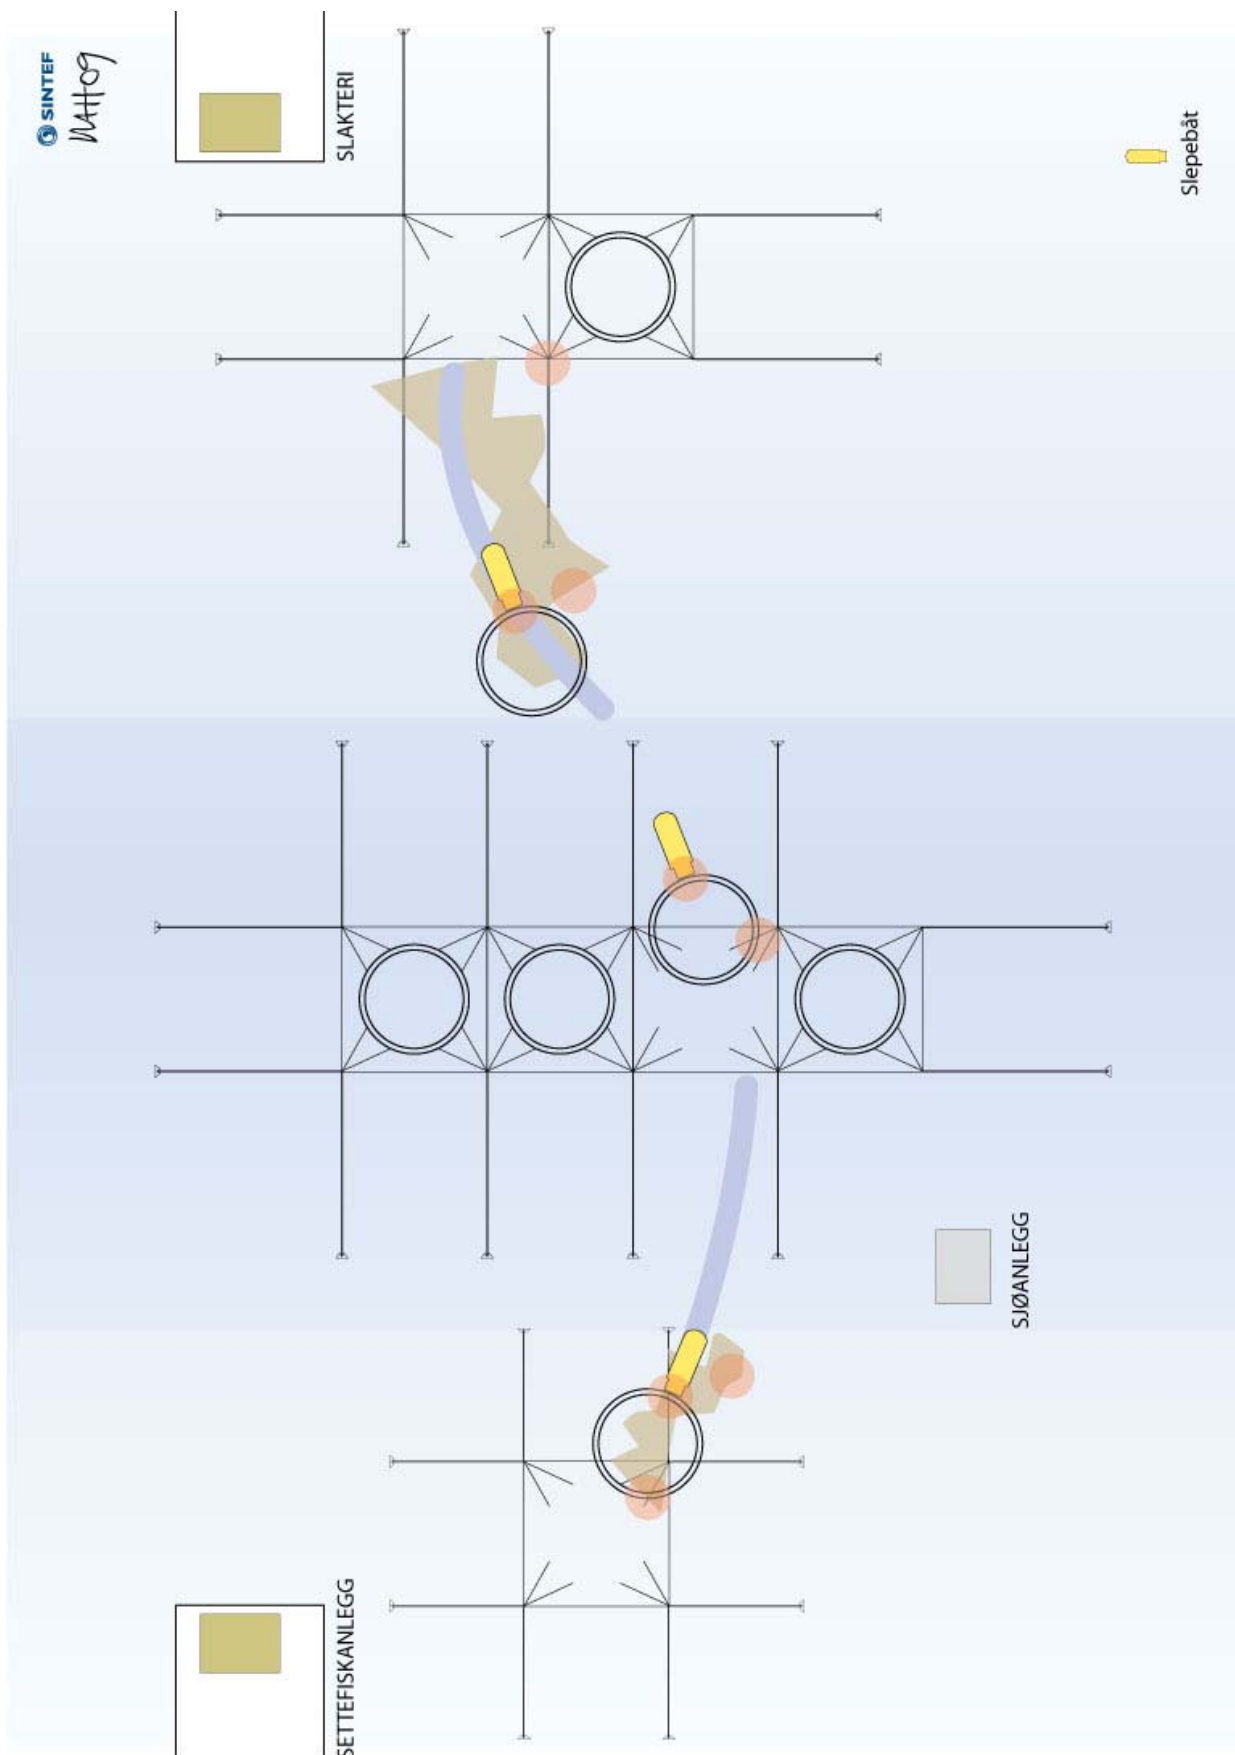
Figur 13. Ekstern sleping av merd. Røde sirkler markerer risikoområder (tabell 2). Brune områder markerer grunne farvann.

De innrapporterte tilfellene har med transport av slaktefisk å gjøre. I ett tilfelle har motorhavari vært årsak til at båten og slepemerden ble ført med strømmen og nota ble hengende i en sjakkell forbundet med en fortøyningsbøye. Hull i nota kan her sies å være en følgeskade. I de to andre tilfellene har skade på nota oppstått som direkte følge av transporten ved at nota berørte bunnen og revnet.
