RAPPORT

Oversikt over notsystemer Nye rømmingssikre merdkonsept

Heidi Moe, Roar Pedersen og Mats Heide

SINTEF Fiskeri og havbruk AS

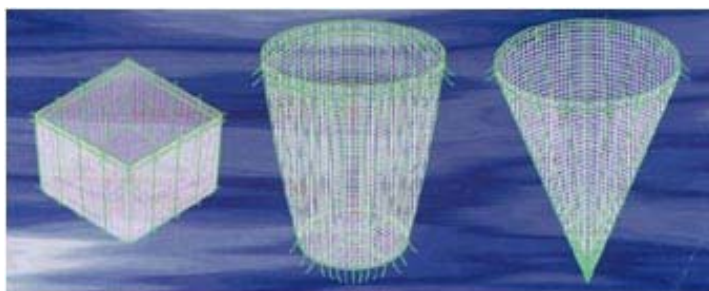
Bilde 1: Prinsipper for oppdrettsnot benyttet i lakseproduksjon (Figur hentet fra Egersund Net AS). Fra venstre: Firkantnot, sirkelnot og kjeglenot.

Flere alternative notformløsninger tilbys i dag (Bilde 1).

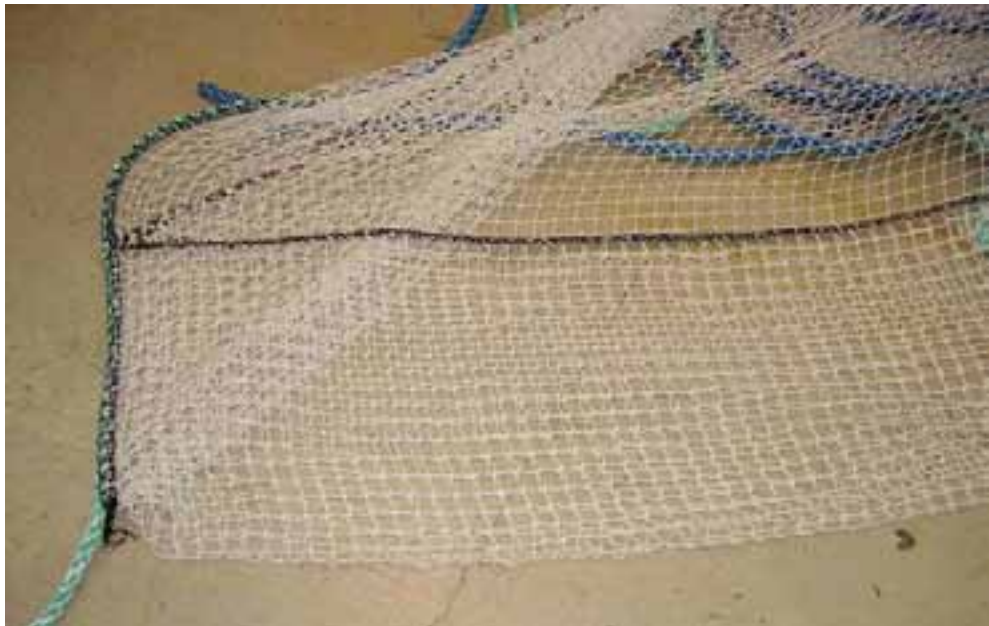
Bilde 2: Dobbelt notlin i nedre del av side.

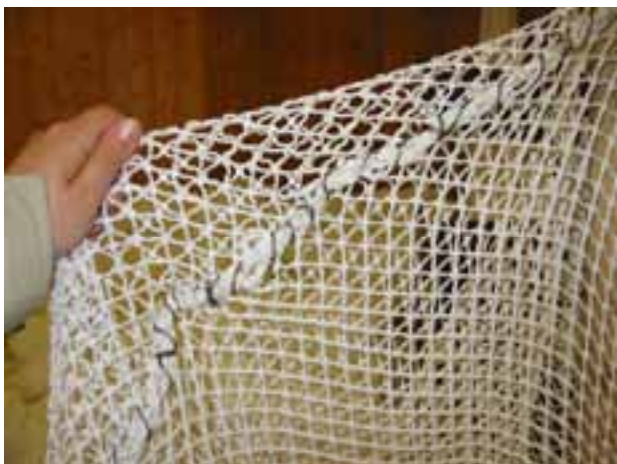
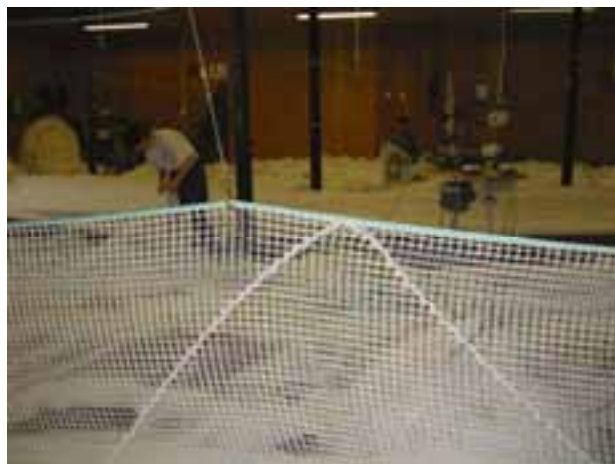
Bilde 1: Sammenføring av notlin foregår for hånd. Ved flaggorienterte masker, vil notlinsømmen ha en vinkel på 45 grader i forhold til sidetauene.

Når notlinet til side og bunn er ferdig, felles tauene til notlinet. Høyre bilde i Bilde 1 viser hvordan de først fester tauet til notlinet, som er strekt ut, for deretter å sy fast tauet med maskin som vist i Bilde 2 (høyre bilde). Deretter blir side og bunn i nota også sydd sammen med maskin som vist i Bilde 2 (venstre bilde). Ved å feste tauene til notlinet med maskinsøm som går gjennom tauet, unngår man at sømmen slites på grunn av gnag på tauet.

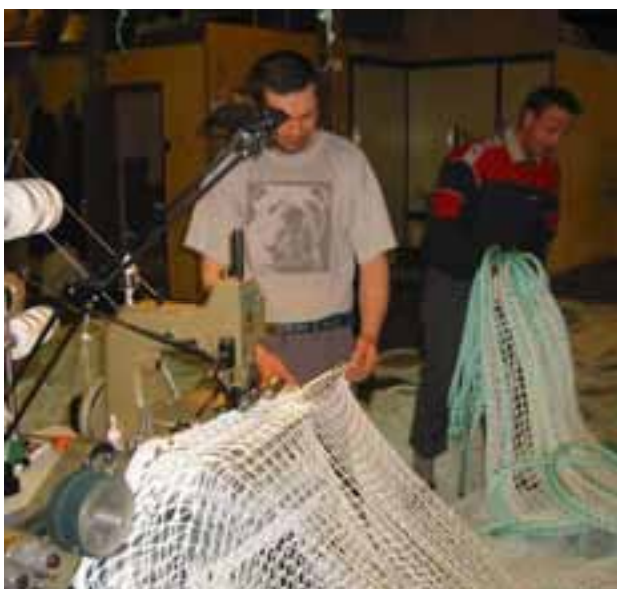
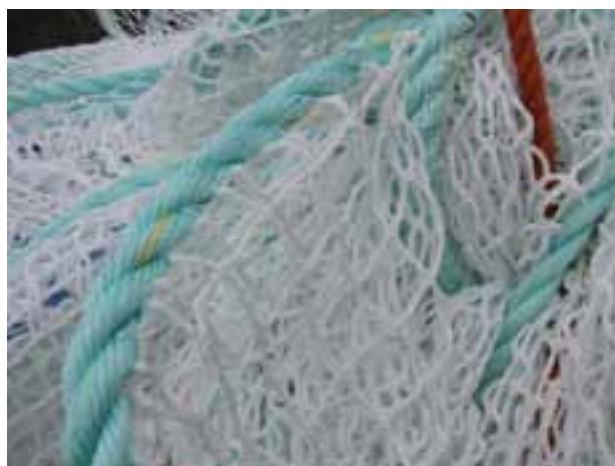
Bilde 2: Side og bunn blir sydd sammen med maskin. Alle tau festes til nota med maskinsøm.

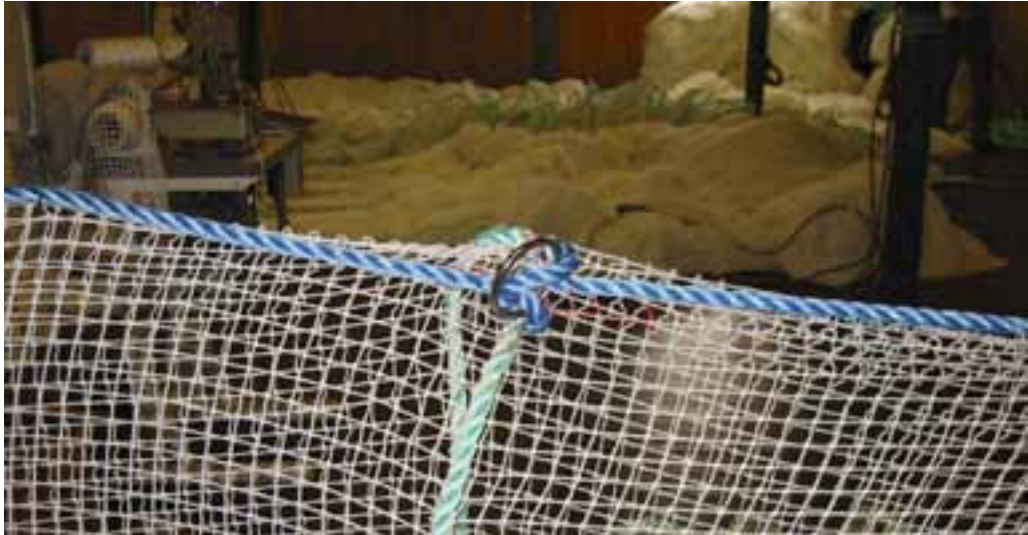
Bilde 3: Sidetauene som fortsetter som krysstau er blå mens alle andre tau er grønne. Dette gjør håndtering av nota enklere.

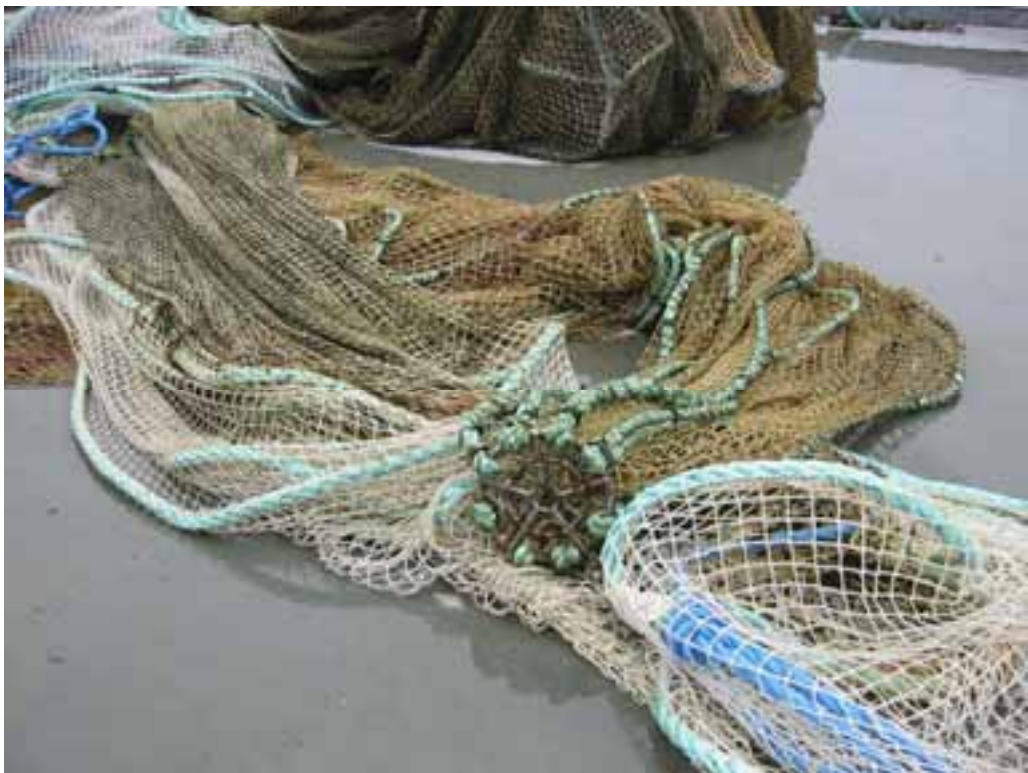
Bilde 4: Miljønot levert til vask og bøting (relativt lite begroing). Åtte krysstau er festet til en jernring i midten av bunnen.

Bilde 4 viser ei not som er levert til vask og bøting. Nota er relativt lite begrodd. Midt i bildet er jernringen som er festet midt i bunnen av nota og som alle krysstauene er festet til.

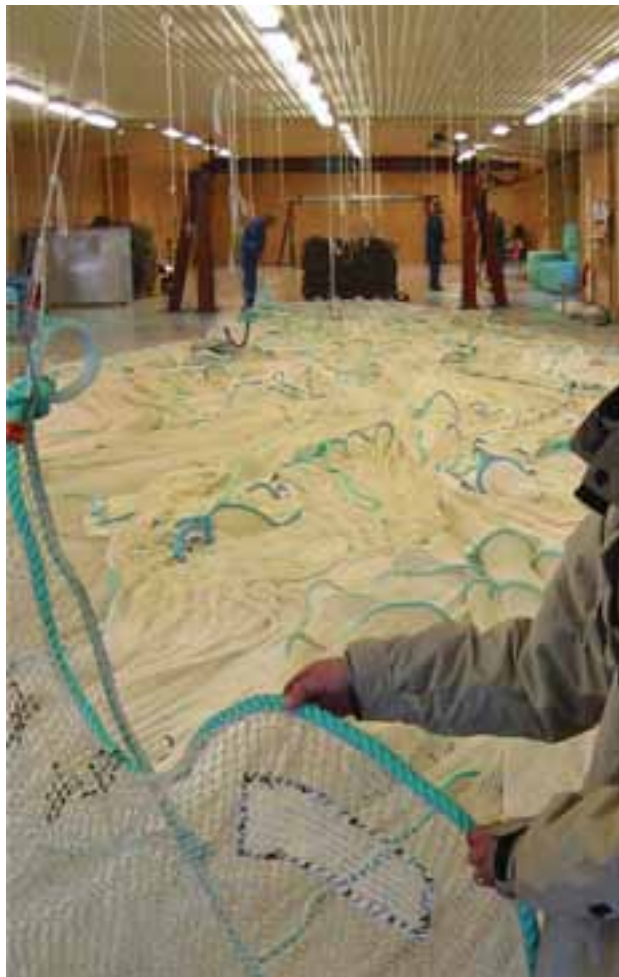
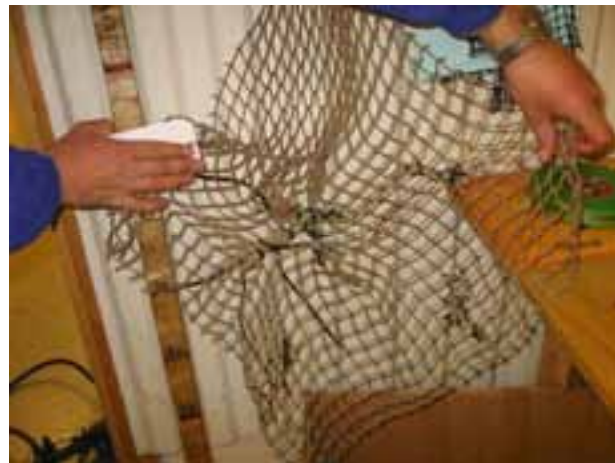
Bilde 5: Bøting av not.

Det er øverste del av nota som er hyppigst utsatt for skade. Det dreier seg om små skader som oftest repareres midlertidig på stedet av oppdretter. Høyre bilde i Bilde 5 viser en slik midlertidig reparasjon ved hjelp av strips. På notbøteriet repareres de minste skadene ved å sy inn nye staver i maskene, eller de erstatter hele felt med notlin som vist i venstre bilde i Bilde 5.

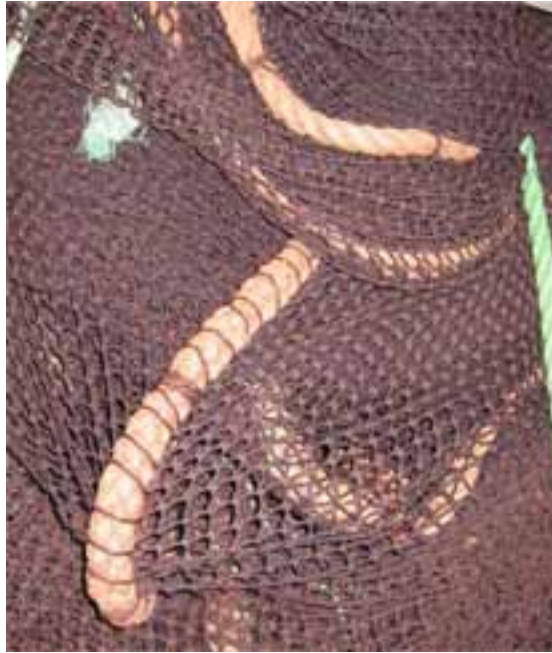
Bilde 6: Tauene krymper etter hvert når nota brukes. De blir tykkere og kortere.

Nota krymper i bruk. Notlinet krymper lite mens tauverket krymper synlig. Tauene blir tykkere og kortere. Dette er vist i Bilde 6. Der sømmen er festet rundt tauet er diameteren til tauet mindre enn ellers. I dette området har tauet sin opprinnelige geometri, mens det ellers har blitt tykkere og kortere. Skitt inni tauet bidrar til at tauet krymper. Det kan for eksempel være knust blåskjell som trenger inn i tauet under vasking av nota.

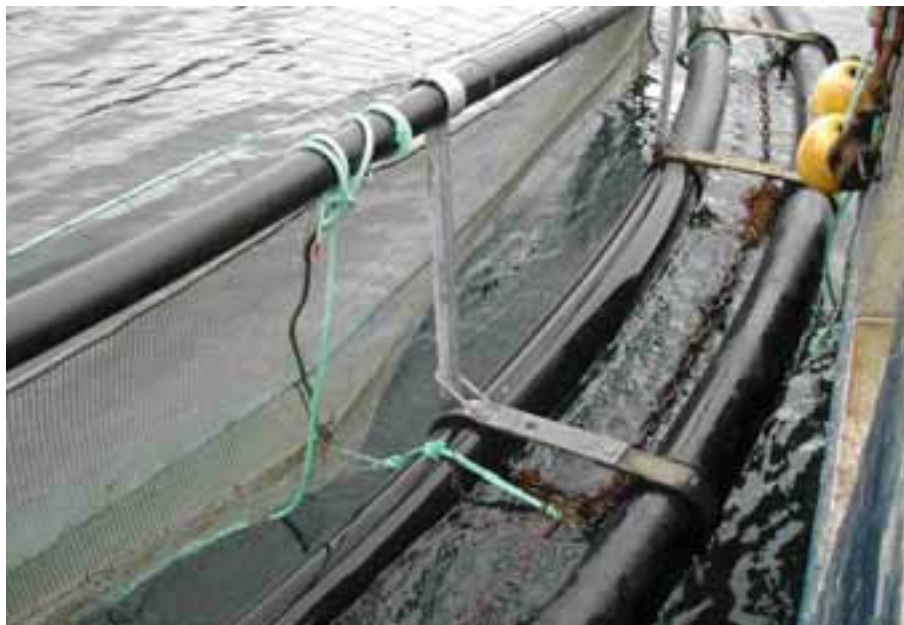
Bilde 1: Feste av not til sirkel-merd.

blir så sydd fast til ei ny not og fisken ledes over i denne. Bilde 1 viser hvordan sidetauet er festet i flyteren. Det grønne tauet som er festet i rekkverket er loddtau.

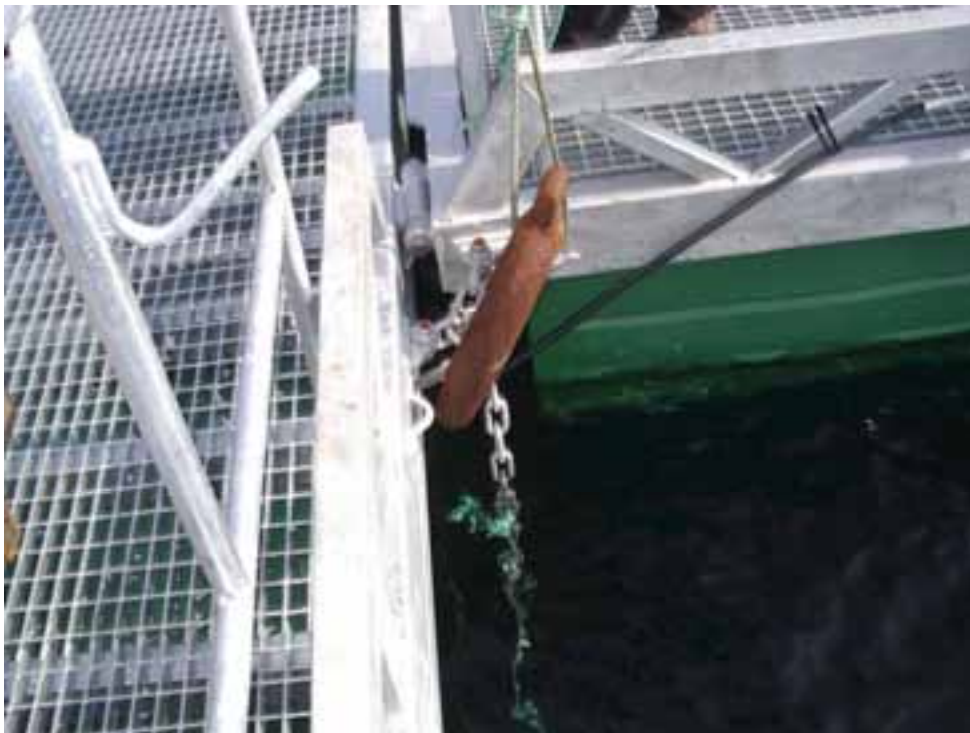
Bilde 3: Jernring som noten festes i for deretter å bli senket ned langs loddkjettingen.

O2: Stadig forbedring av nøter, samt på driftsprosedyrer. Standardisering av utstyr, driftsledere møtes og utveksler erfaringer og blir enig om felles løsninger. Sertifisering av utstyr er viktig. Oppdretter 2 henger 500 kg's lodd i flyteren. Noten blir strammet til en jernring som senkes ned langs loddkjettingen (Bilde 3). Dette fungerer svært bra.

Bilde 3 og Bilde 4 viser et helt nytt anlegg av type Normær før not er satt ut.

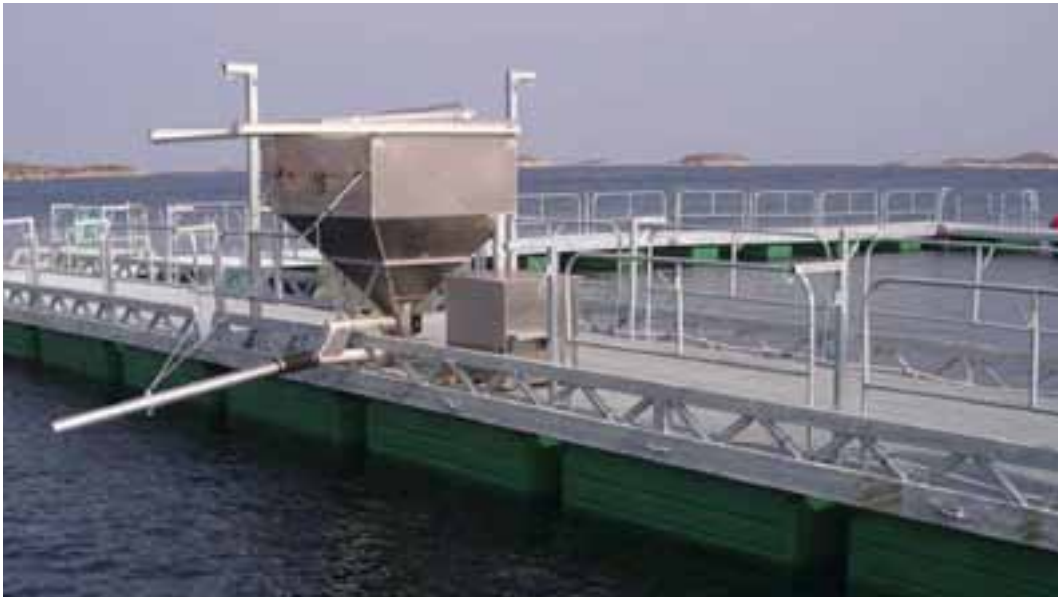
Bilde 4: Fôrautomat og fester for notposen.

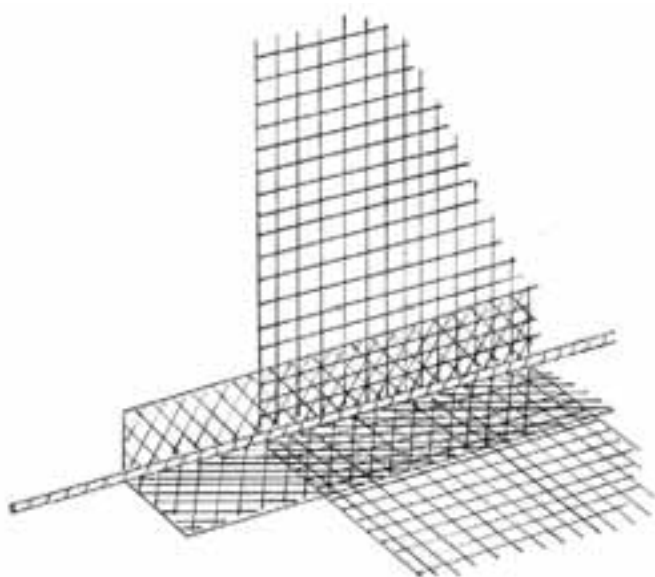
figur 3 – kan en forsterkning i bunn/side av kombinert stolpe/skråmontert notlin gi bedre egenskaper?
