# Hvor trykker skoen?

Erlend Hopsdal Skjetne, KHT

Fagmøte Forankring, Værnes  
15. september 2016

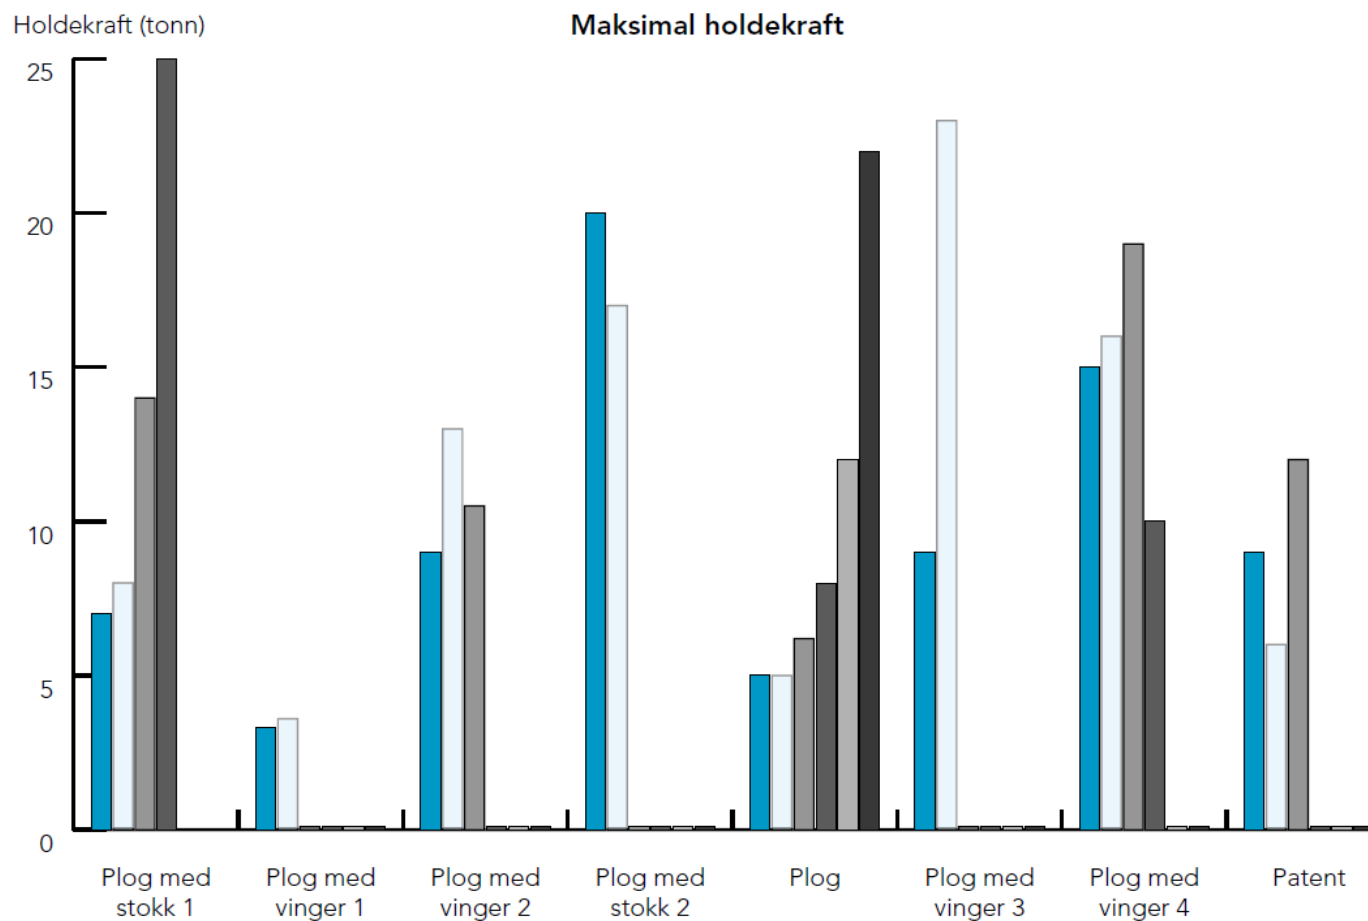
# SINTEF-forsøk

Faktaark: Variasjon i holdekraft hos ulike ankertyper benyttet i havbruksnæringen. FHF, SINTEF, og FHL. April 2010

Holdekraft oppgitt av leverandør for et bestemt anker er **veiledende**. Faktisk holdekraft varierer etter **bunnforholdene** og hvordan ankerene **installeres**.
