# RAPPORT

## **Rømming tilknyttet transport av levende fisk i oppdrettsnæringen**

Marikken Høiseeth, Mats Heide, Erik Høy og Leif Magne  
Sunde

**SINTEF Fiskeri og havbruk AS**

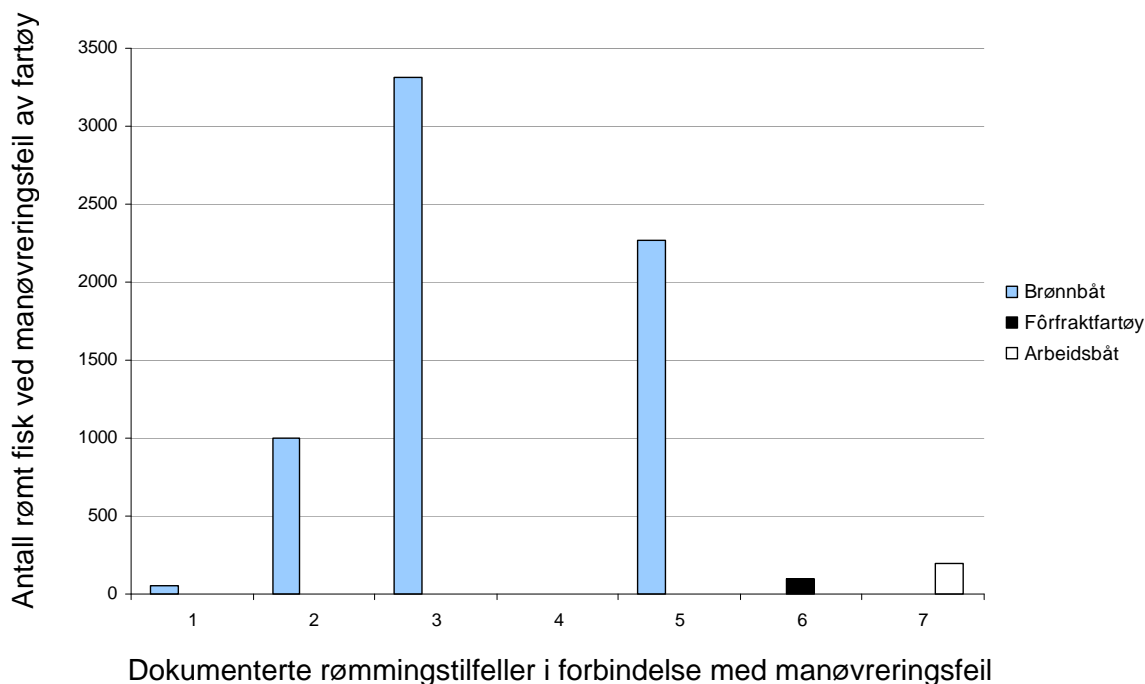
I 16 % av de dokumenterte tilfellene har manøvreringsfeil av fartøy forårsaket hull i not. Omfanget utgjør 12 % av antall fisk som har rømt i transportsammenheng. Figur 8 viser at brønnbåter i all hovedsak er årsaken til notskader.

Figur 8. Antall fisk som har rømt på grunn av notskader forårsaket av propell.

Notskader har gjerne oppstått som følge av at nota har blitt sugd inn i hovedpropellen eller sidepropellen. De rapporterte tilfellene har funnet sted på oppdrettsanlegget i forbindelse med sortering av fisk eller transport av slaktefisk.

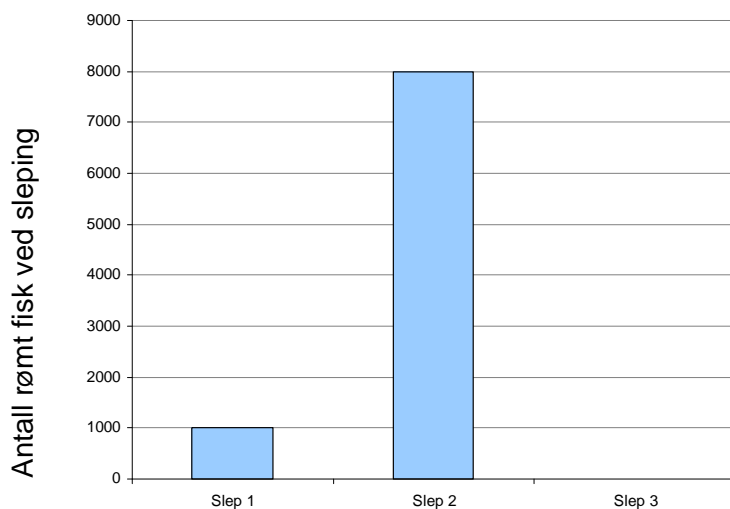
Dokumenterte rømmingstilfeller i forbindelse med sleping

I statistikken er det tre tilfeller hvor sleping av merd har ført til notskader. I to av tilfellene har fisk rømt. I det tredje tilfellet har død fisk tettet hullet i nota, slik at det ikke rømte fisk. Omfanget av de to rømmingstilfellene er vist i figur 11. Til sammen utgjør disse tilfellene 16 % av transportrelaterte rømminger.

*Figur 11. Antall rømt fisk i dokumenterte rømmingstilfeller hvor sleping av merd har forårsaket hull i not. De dokumenterte tilfellene gjelder både intern og ekstern sleping.*
